## ASUNTO DE SEGURIDAD: CAFETERAS FACETADAS DE ALUMINIO

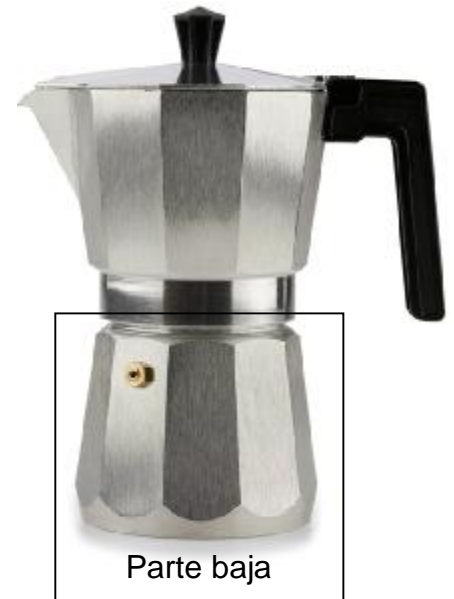
En los últimos meses hemos recibido varias reclamaciones, debido a que la Parte Baja de la cafetera de 3, 6, 9 y 12 tazas (ver dibujo adjunto) se separa el fondo del cuerpo, pudiendo producir daños materiales en la cocina y quemaduras a las personas que puedan estar a su alrededor.

Este problema de calidad afecta:

- § a una parte de los modelos de NO INDUCCIÓN (solo los modelos que tienen la marca VALIRA grabada en el fondo).
- § a todos los modelos de INDUCCIÓN.

Por dicho motivo, lamentamos comunicarles que por seguridad y como medida de precaución, pedimos a todos aquellos clientes que hayan adquirido una cafetera de estas características, se ponga en contacto con nosotros para organizar su sustitución.

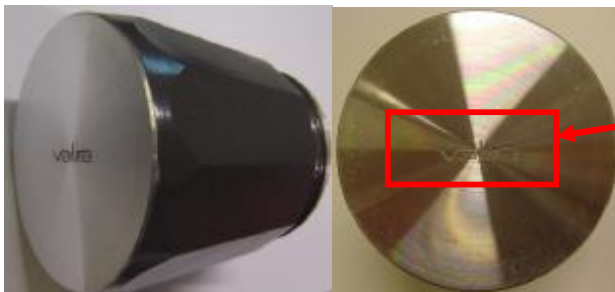
### 1. Modelos de NO INDUCCIÓN afectados:

Los modelos defectuosos tienen la marca "VALIRA" grabada en el fondo.

Queremos resaltar que las cafeteras VALIRA de no inducción que no tengan la marca "VALIRA" grabada en el fondo, funcionan perfectamente y no es necesario retirarlas.

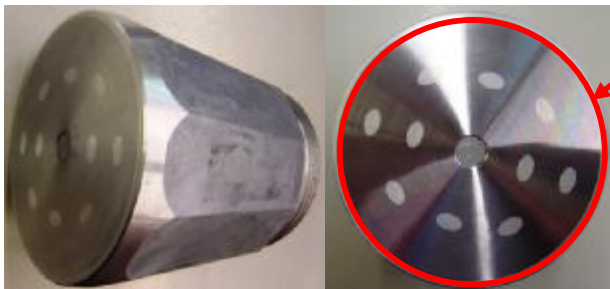
### 2. Modelos de INDUCCIÓN afectados:

Disco de inducción claramente visible.

Todos los modelos de INDUCCIÓN están afectados:

- § 6 tazas - ref. 1906/130 y 1899/141
- § 9 tazas - ref. 1909/130 y 1900/141
- § 12 tazas - ref. 1912/130 y 1901/141
